リチウムイオン電池搭載製品の事故が年々特に増加しています!

リチウムイオン電池搭載製品の火災を防ぐポイント

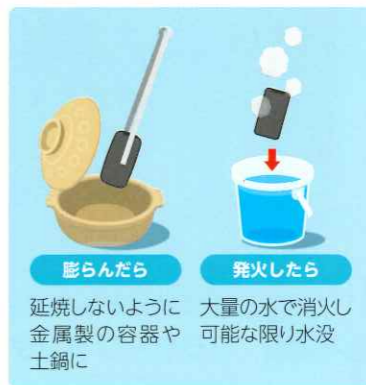
膨らんだら 延焼しないように金属製の容器や土鍋に

発火したら 大量の水で消火し可能な限り水没

万が一発火した場合は大量の水で消火し、可能な限り水没させた状態で、119番通報しましょう。危険ですので、煙や炎が噴き出しているときは絶対に近寄らないでください。

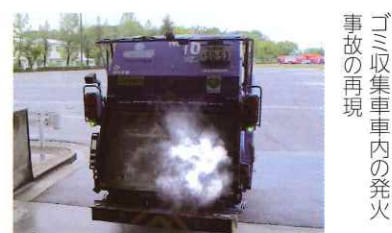
ゴミ収集車車内の発火事故の再現

リチウムイオン電池や、リチウムイオン電池を内蔵する製品が、一般ごみなどと一緒に廃棄されると、ごみ収集車で圧縮されることにより火災となり、ごみ収集車の破損、付近への延焼や、清掃局員の方たちのケガの原因となります。焼却施設の火災につながることもあります。お住まいの自治体で定められている廃棄方法を確認し、正しく捨てましょう。また、(一社)JBRCの会員企業製のリチウムイオン電池(表面にリサイクルマークの表示のあるもの)は、家電量販店やホームセンター等の協力店や協力自治体による回収も行われていますので、回収している販売店等に持っていくようにしましょう。
